# KARTA REALIZACE

## Oprava zastřešení tribuny sportovního areálu, parc.č. st.998, k.ú. Strakonice

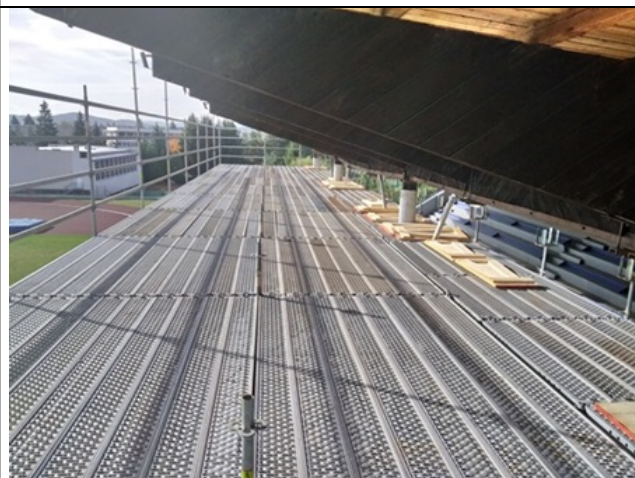
IMG\_20191011\_100026.jpg

Původní stav - prohnutý průvlak

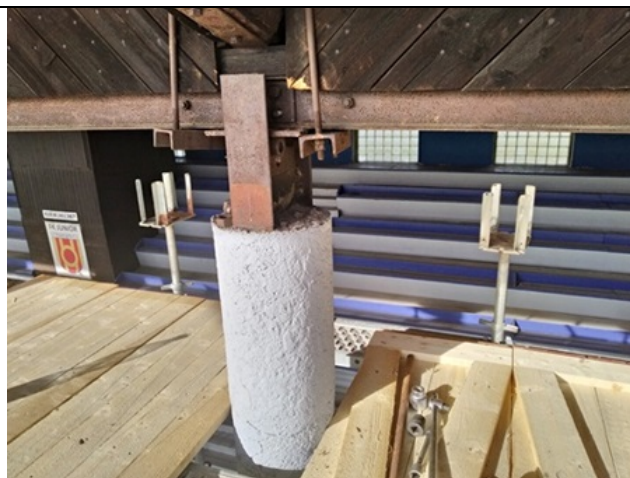
IMG\_20191011\_100127.jpg

Původní stav - uvolněná kotevní táhla
