STATICKÝ POSUDEK

Plavecký stadion

Místo stavby: Na Křemelce 305, 386 01 Strakonice
k.ú. Strakonice (755923)

Číslo posudku: TPN-08/2019
Počet vyhotovení: 3
Datum provedení: 07/ 2019

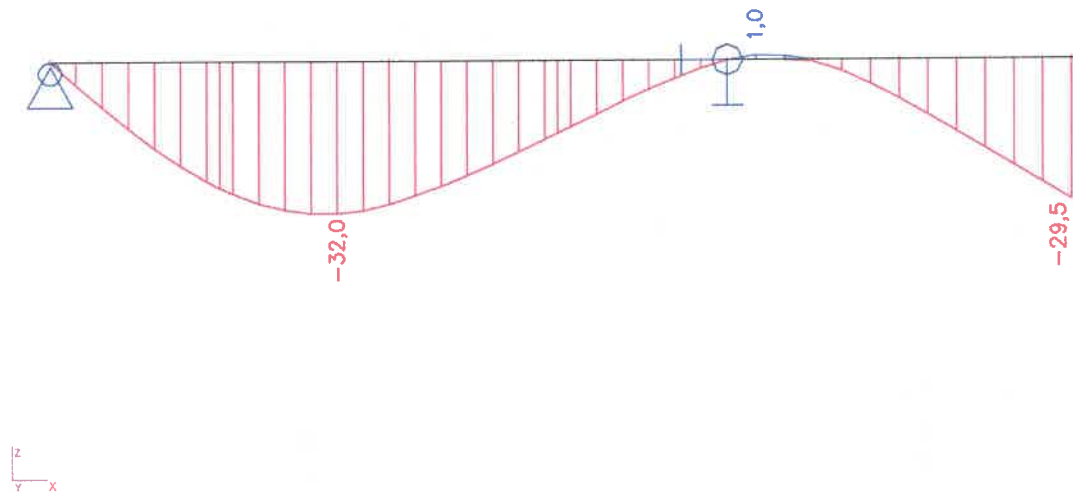
8.nelineární deformace s dotvarováním

Max. $u_z=32,0$ mm = $L/139 > L/250$ – nevyhoví

Max. $u_z=29,50$ mm = $2L/152 > 2L/250$ – nevyhoví

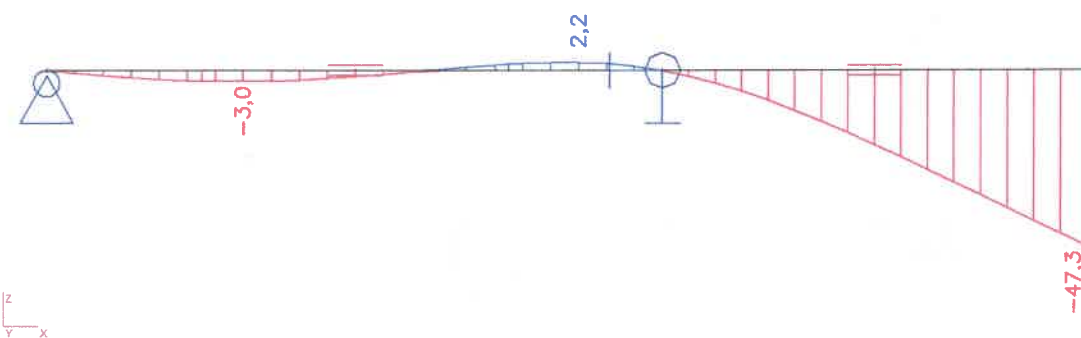
10.CC2 - Nelineární deformace s dotvarováním

Max. $u_z = 124,8 \text{ mm} = 2L/38 > 2L/250$ – nevyhoví

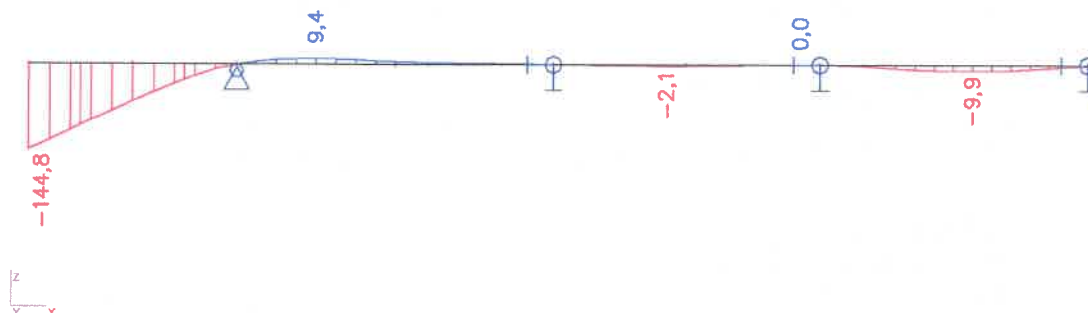
9.nelineární deformace s dotvarováním

Max. $u_z=9,9$ mm = $L/313 < L/250$ – vyhoví
 Max. $u_z=144,8$ mm = $2L/33 > 2L/250$ – nevyhoví

Pro průhyb počítaný od líce průvlaku je:
 max. $u_z=85$ = $2L/56 > 2L/250$ – nevyhoví
 konzola je na okraji podepřena na zdivu – průhyb max. je v místě desky D135

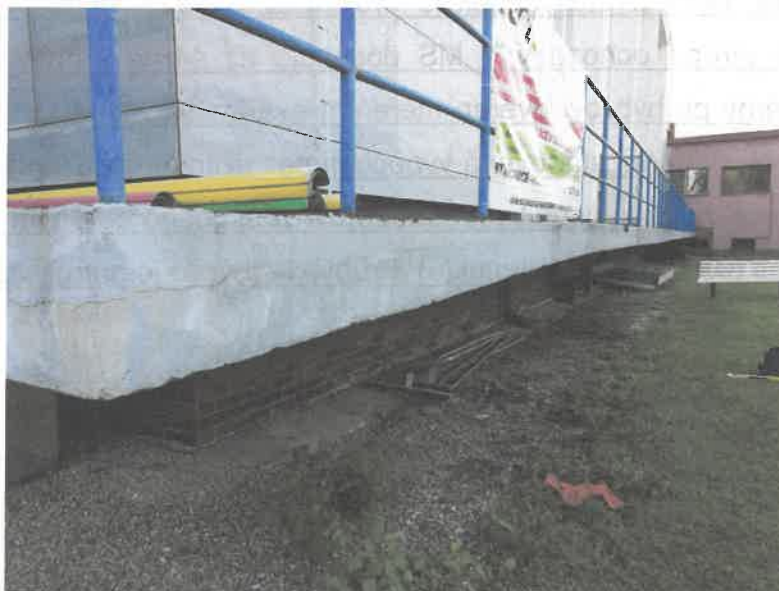
Obr. 7.1 – Pohled na balkón od severozápadu

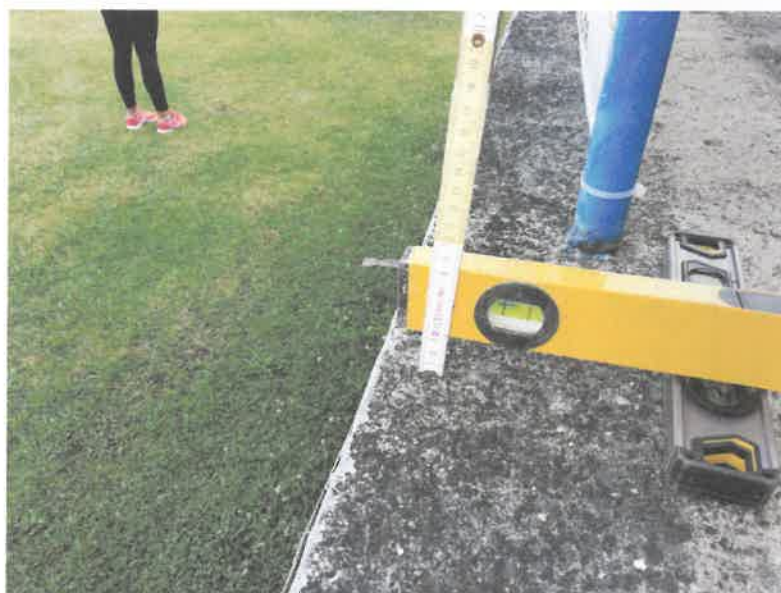
- Venkovní balkóny navazující na ochoz a tvoří nedílnou součást stropu. Balkóny vykazují nadměrné deformace 50-90 mm a to pouze při stálém zatížení (betonová mazanina ca 60 mm + ž.b deska tl. 150 mm). Příčinou je nedostatečná tloušťka balkónů a to s ohledem na jejich vyložení – 2,10m.

Obr. 7.2 – Balkón, deformace cca 40 mm na 1 m

- Balkóny jsou poddimenzované a je nezbytné omezit zatížení na balkónech na cca 1,5 kNm⁻². Tedy balkóny využívat pouze personálem pro servisní účely.
- Na horním povrchu betonové desky jsou trhliny od ohybového namáhání tl. cca 0,3-0,5 mm. Byly zjištěny v místě provedené sondy (těsně u prosklené stěny).

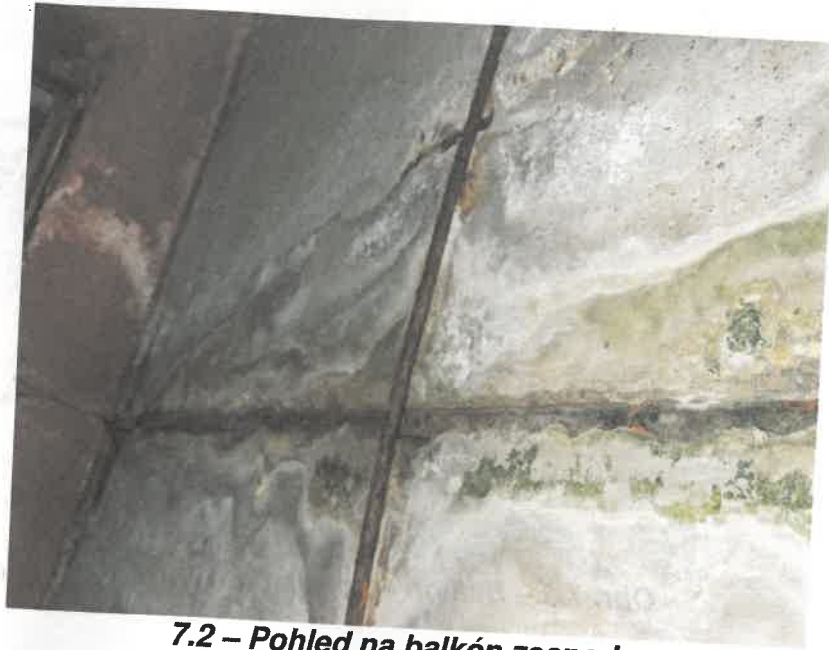
- Venkovní balkóny mají lokálně odpadlou krycí vrstvu výztuže na spodním povrchu desky a dochází ke korozi výztuže (cca 15% plochy).
- Potěr tvořící finální podlahu je narušen trhlinami cca až 20 mm a poruchami v podobě rozpadajícího se betonu (cca 10% plochy).
V minulosti byly prováděny opravy zejména na čele balkónu.

7.2 – Pohled na balkón zespodu

Oprava balkónu spočívá v náhradě stávající podlahy, včetně hydroizolace a sanace betonových narušených částí nosné desky (pasivace výztuže a reprofilace betonu).

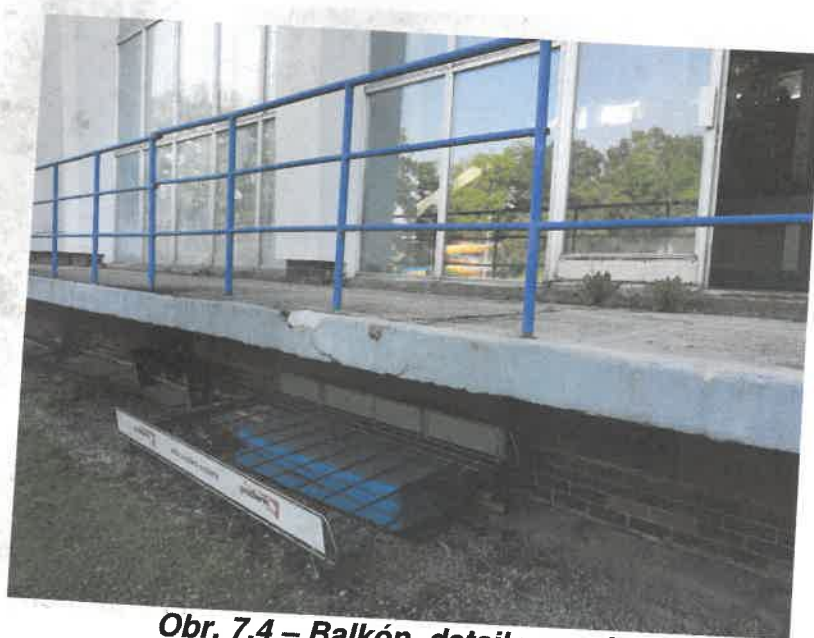
- Balkónová deska je porušena uprostřed délky trhlinou tl. cca 10 mm: jedná se o trhlinu od smršťování a teplotního namáhání. Deska není rozdílatována.

Obr. 7.4 – Balkón, detail poruchy

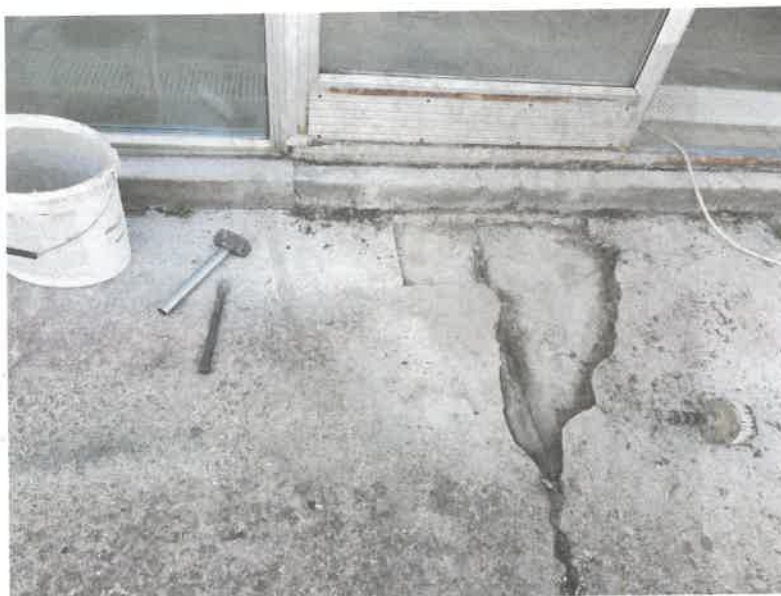
Obr. 7.5 – Balkón – sonda do podlahy a poruchy

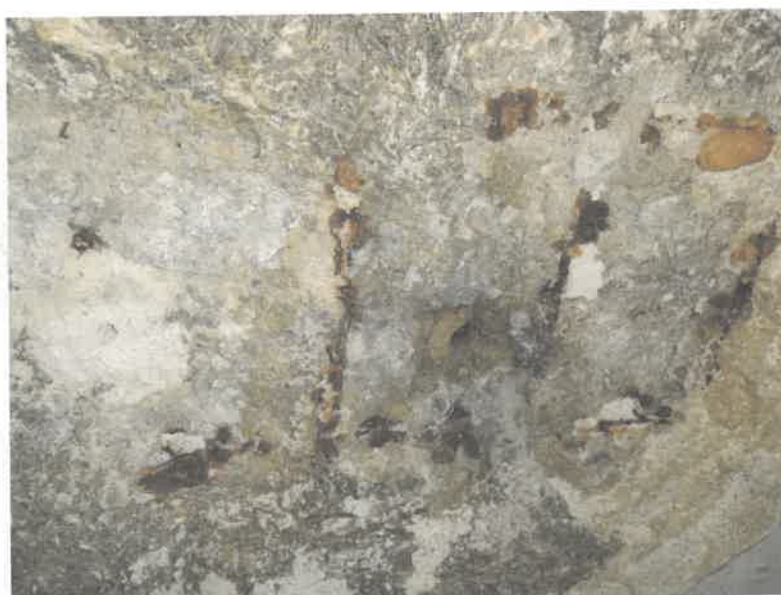
- Prostupy pro schody apod. nejsou utěsněny a dochází k zatékání do stropu.
- K zatékání dochází v místě kotvení rozvodů v suterénu objektu.
- Beton v severozápadní části stropu (v místě zatékání v okolí schodů do bazénu) je odloupen v ploše cca 1,0 x 1,5 m, do hloubky cca 50 mm. Dochází k silné korozi výztuže. Korozivní úbytky dosahují cca 30%.

Strop je zde lokálně nedostatečně únosný.

Obr. 7.6 – Detail stropu v suterénu v místě poruchy v SZ části

- Využívat balkóny pouze personálem a současně snížit užité zatížení na balkónech na max. 1,50 kNm⁻².
- Lokálně zesílit strop v nejkritičtějších místech v SZ části objektu a to podepřením stropu aktivovanými ocelovými stojkami. Realizovat do 30.8.2019.
- Neodkladně vypracovat projekt opravy stropu a jeho sanace, min. v nevyhovujících místech.

Oprava podlahy spočívá ve výměně dlažby, provedení hydroizolace a těsnění v okolí prostupů. Zesílení ž.b. desky bude provedeno zesílením ocelovými nosníky v nevíce poškozených místech a pomocí sanace betonových konstrukcí v místech s poruchami (pasivace výztuže a

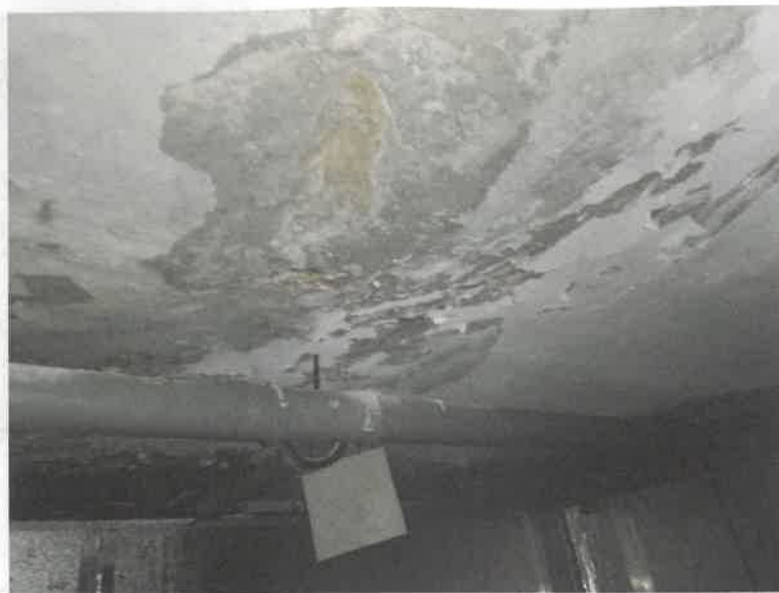
Obr. 7.7 – Detail stropu v suterénu v místě v SZ části

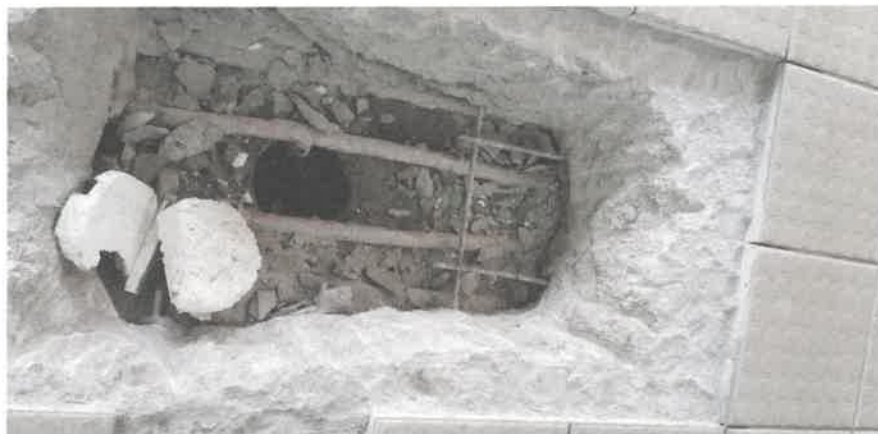
Vzorek V3 je nehomogenní, značně pórovitý. Hloubka karbonatace dosahuje 75mm. Dochází k silné korozi výztuže.

Obr. 7.9 – Sonda v místě V3

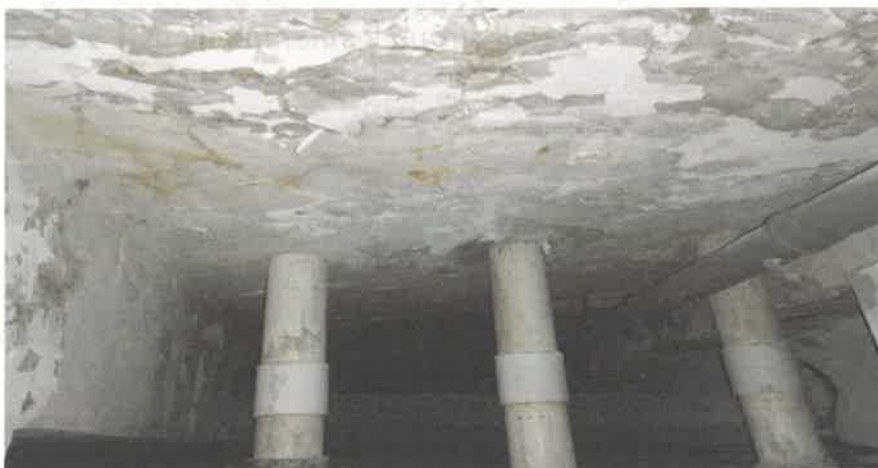
- V severovýchodní části (v místě zatékání v tobogánu) dochází k výrazným průsakům vody a beton je lokálně narušen v ploše min. 1,0x1,0 m. Dochází k silné korozi výztuže. Korozivní úbytky dosahují cca 30%.

Strop je zde lokálně nedostatečně únosný.

Obr. 7.10 – Detail stropu v suterénu v severovýchodní části
