Lávka Strakonice – L2

Lávka přes řeku Otavu v Podskalí

HLAVNÍ PROHLÍDKA

Datum provedení prohlídky: 19.04. 2020

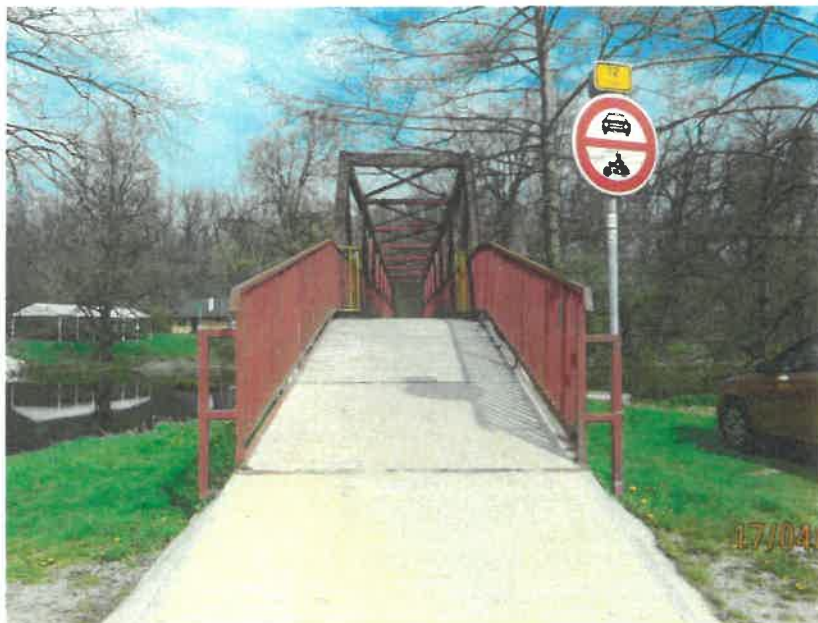
Pohled na lávku přes řeku Otavu z
pravého břehu.

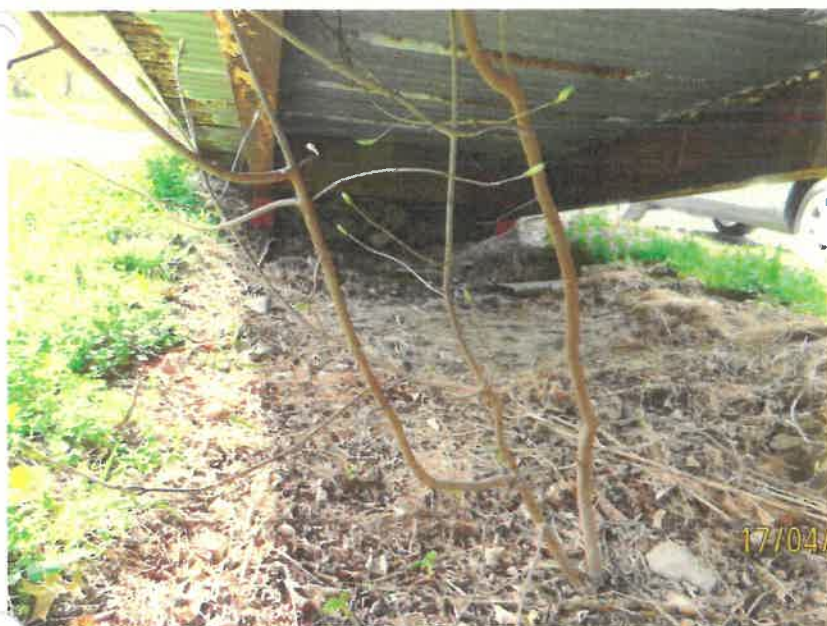
Podhled konstrukce nástupní rampy.

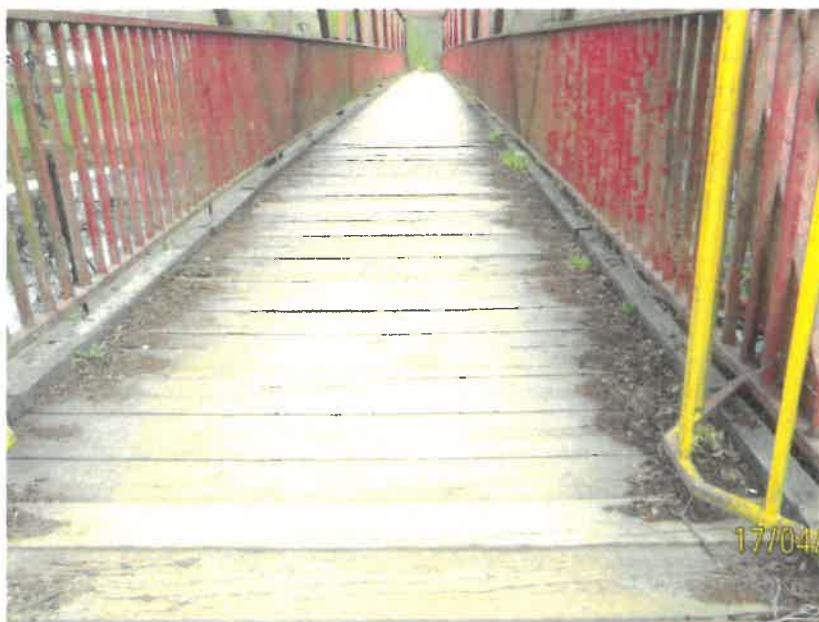
Pochozí plocha mostovky.

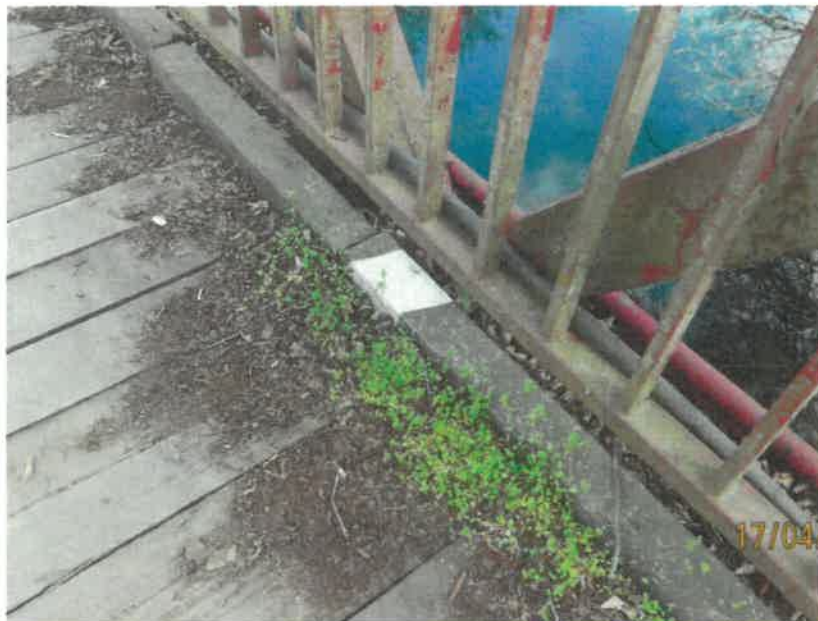
Pravá strana mostovky -detail.

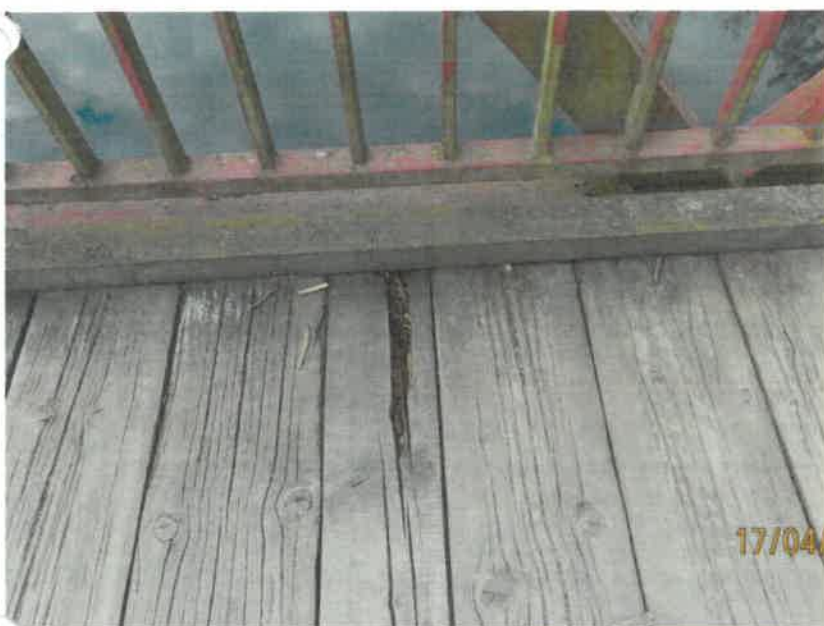
- V oblasti uložení OK nečistoty- oblast neudržovaná.
- 5. Vozovka, chodníky, římsy, kolejový svršek
 - Mostovka dřevěná, nález poškozených prvků . Nástupní rampy betonové-beton bez podstatných závad..Pod konstrukcí zábradlí mech.

Poškozený prvek mostovky- detail.

Provádět pravidelně nestavební a běžnou údržbu, zejména měnit prvky mostovky.

- Doporučení -zajistit (PD na změnu typu mostovky)- nahrazení stávající dřevěné za ocelový vyztužený plech s pochozí protiskluzovou izolací.
- Provést celkovou obnovu PKO ocelové konstrukce lávky
- Provést sanaci betonu opěr.
-

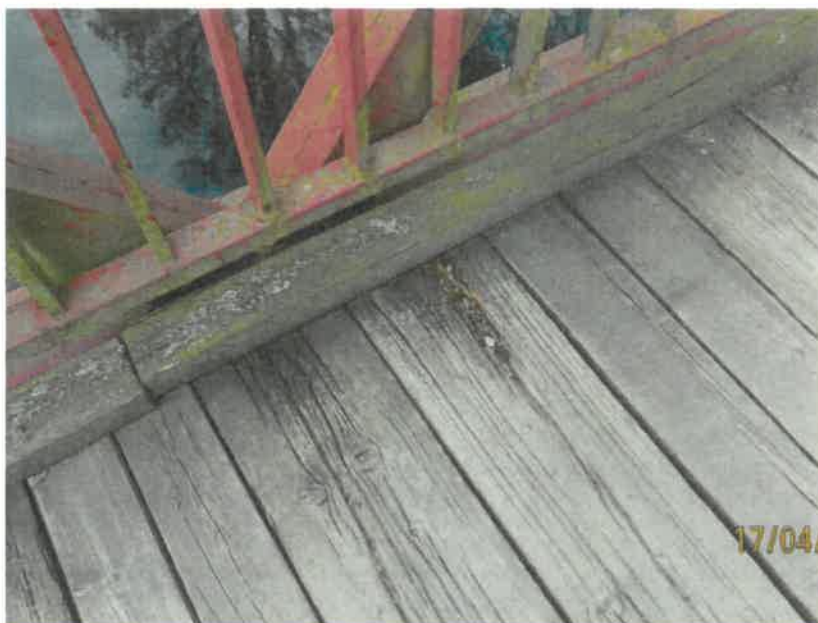
Hnilobou poškozené prvky mostovky.

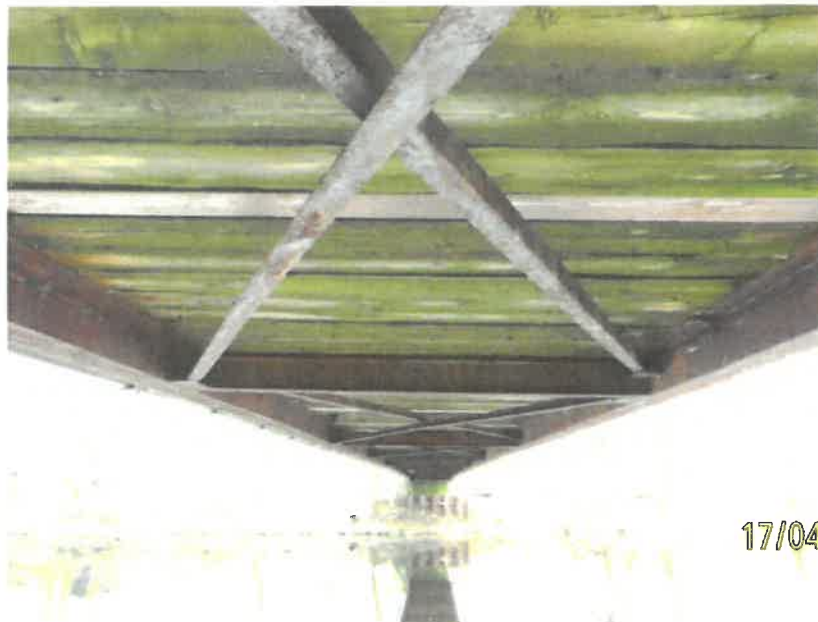
Pohled NK.

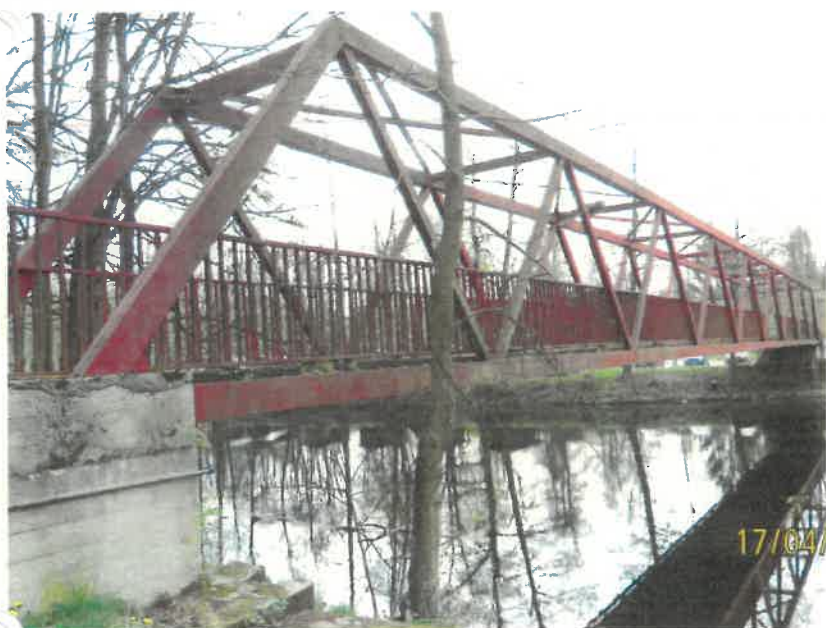
Návodní strana lávky.

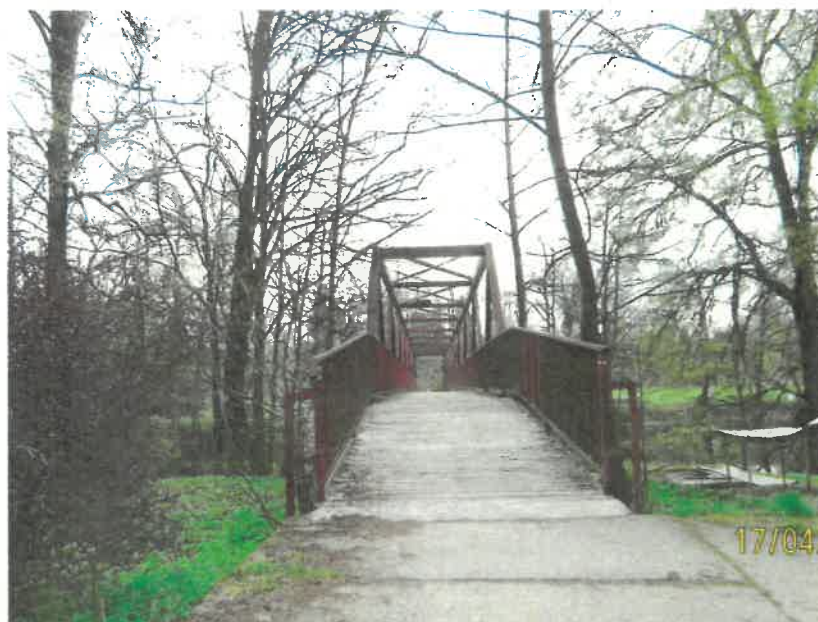
Poled na lávku z levého břehu - z ostrova.
