# Lávka Strakonice – L3

Lávka přes rameno řeky Otavy -Podskalí

## HLAVNÍ PROHLÍDKA

**Objekt:** Lávka ev. č. Strakonice ST– L3( Lávka přes rameno řeky Otavy –Podskalí)

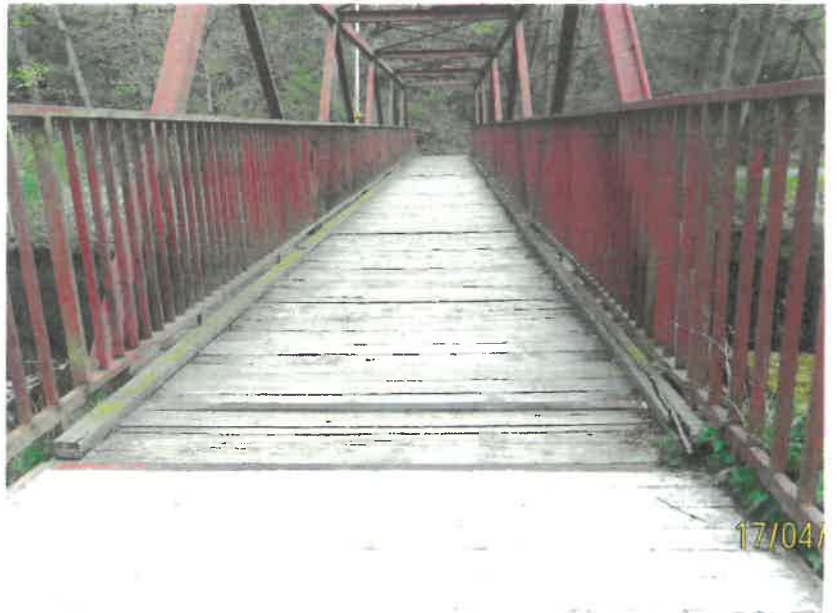
Pohled na lávku ve směru do centra- z  
pravého břehu.

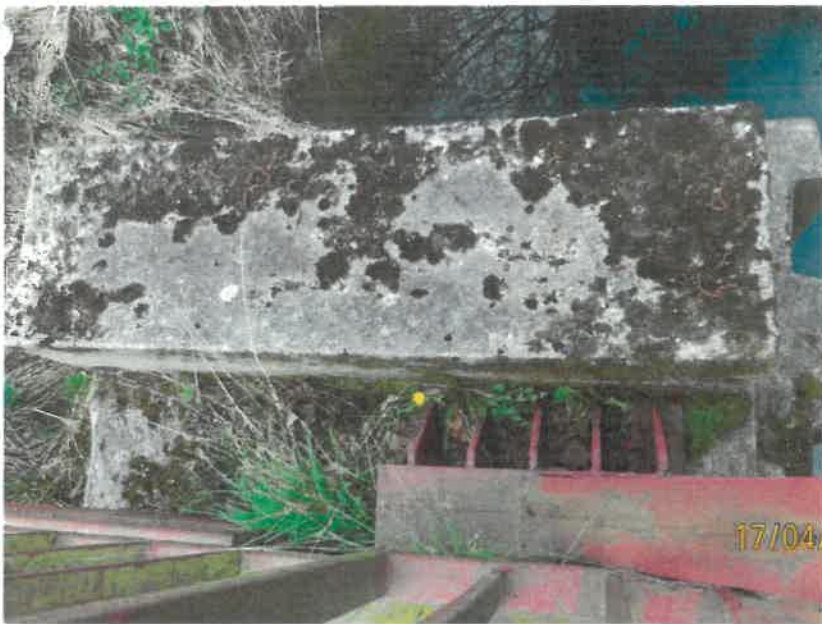
- Beton úložných                      prahů silně znečištěn volným substrátem ,napadaným listím a travním porostem.
- 3. Nosná konstrukce
  - Orezivělá, dolní pasy                      Nosné konstrukce lávky pokryty nečistotami (napadaným listím). Nosná konstrukce nástupních ramp koroduje..

Beton opěry OP1-znečištěný úložný  
práh.

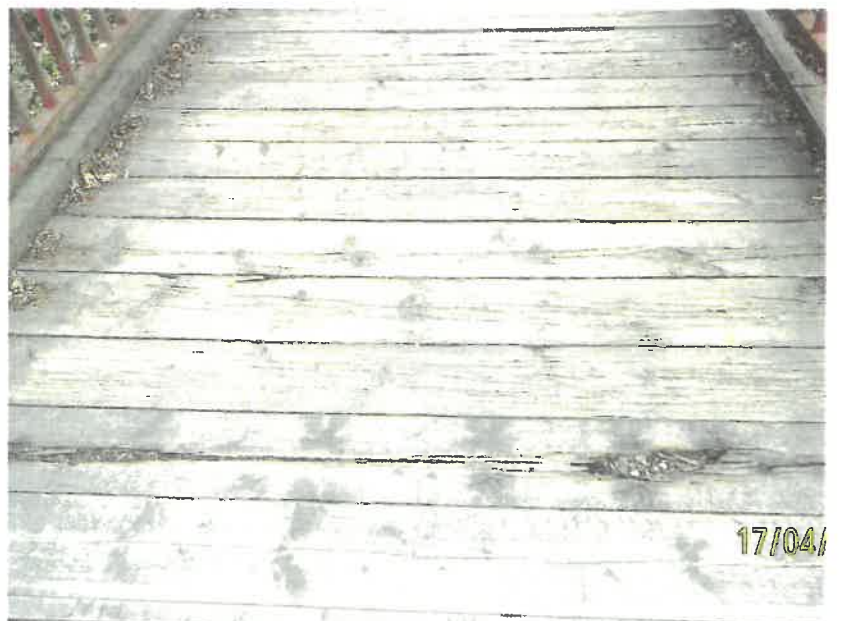
- 5. Vozovka, chodníky, římsy, kolejový svršek
  - Dřevěná mostovka                      lokálně poškozené fošny a lišty hnilobou. Beton nástupních ramp bez viditelných závad.

Hnilobou poškozený prvek mostovky.

Pravidelně kontrolovat stav dřevěných prvků mostovky a provádět výměnu.

Zajistit PD na celkovou výměnu mostovky - nahrazení za mostovku ocelovou opatřenou protiskluzovou izolační hmotou.

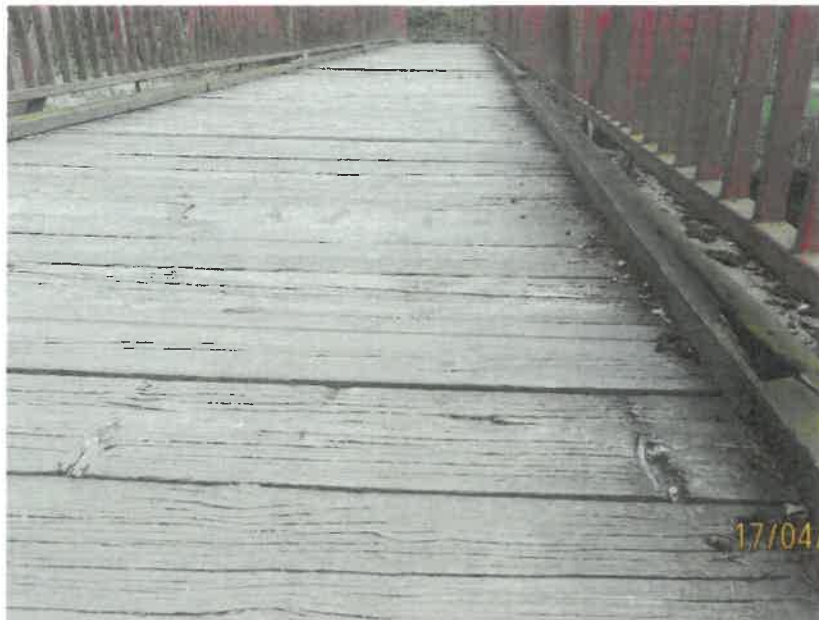
Poškozená lišta hnilobou.

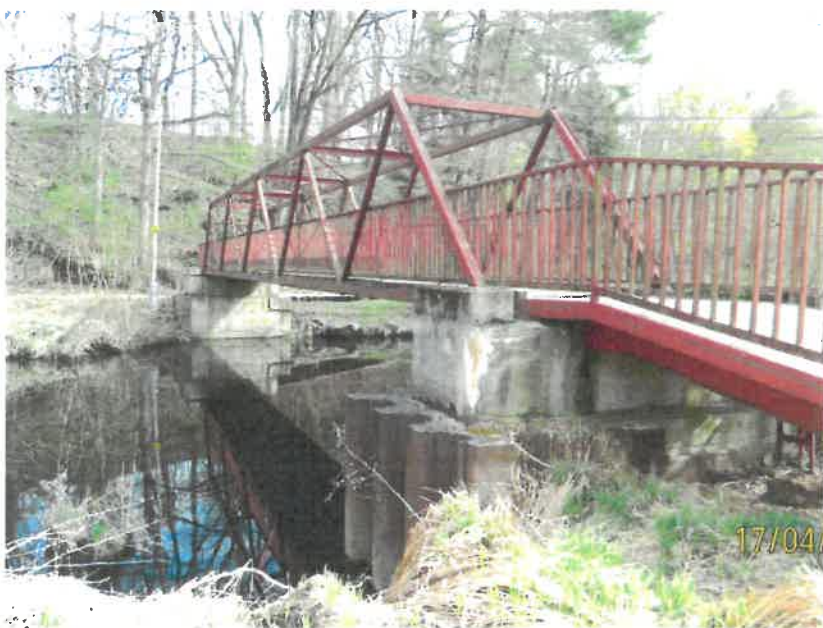
Pohled na levou-návodní stranu lávky.

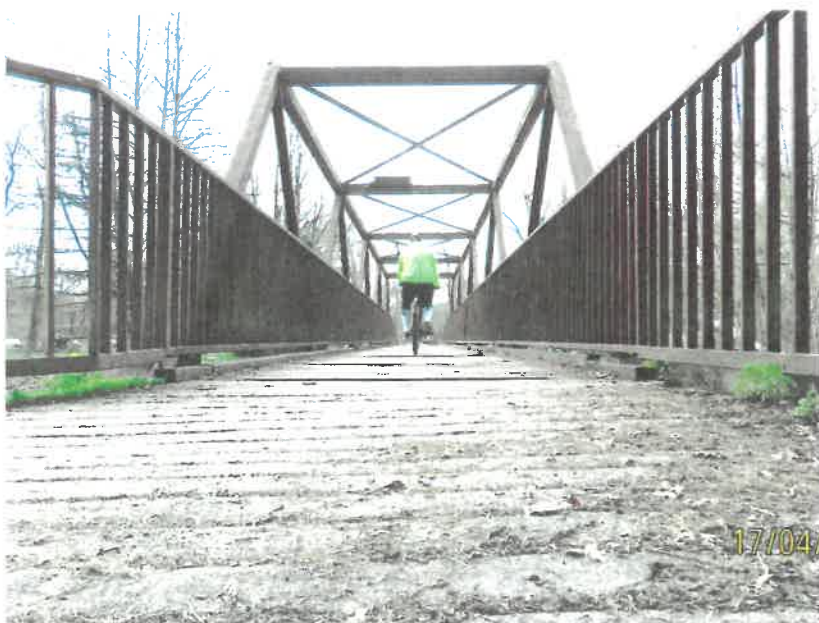
Pohled na lávku v oblasti mostovky.

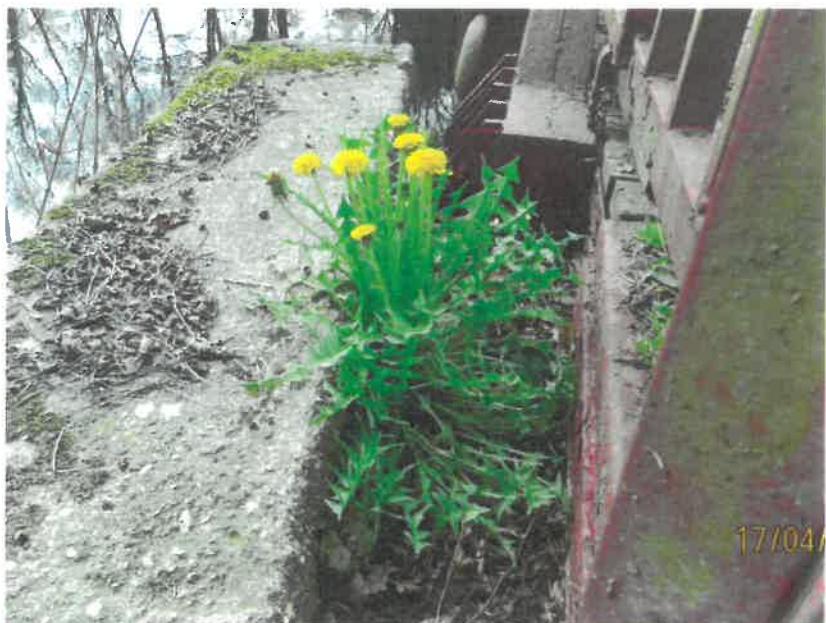
- 4. Ložiska, klouby, mostní závěry
  - V oblasti uložení OK                      značné množství nečistot, travní porost. Ocelová ložiska orezivělá- silně omezená funkce.

Úložný práh (oblast ložisek) OP2.

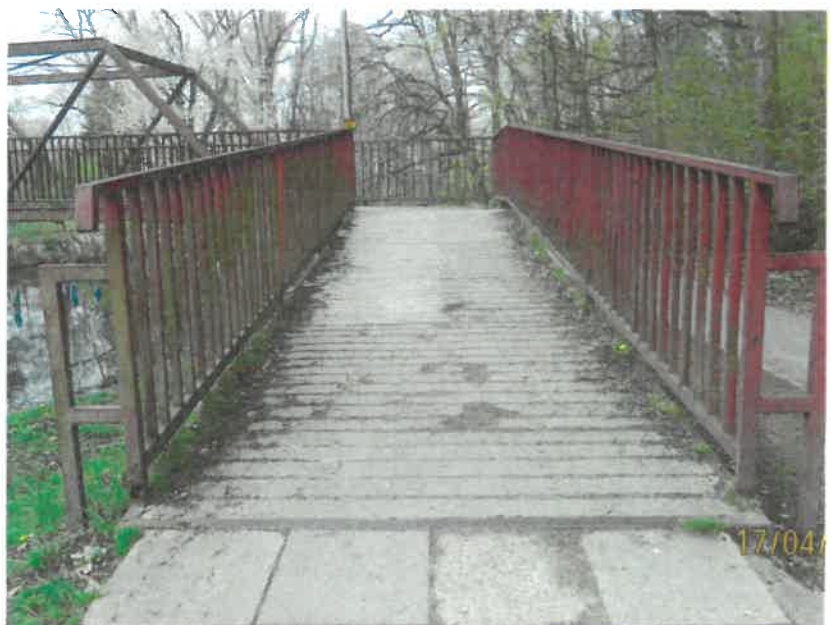
Pohled na nástupní rampu ve směru z centra.
