STATICKÝ POSUDEK

Plavecký stadion

Místo stavby: Na Křemelce 305, 386 01 Strakonice
k.ú. Strakonice (755923)

Číslo posudku: TPN-08/2019
Počet vyhotovení: 3
Datum provedení: 07/ 2019

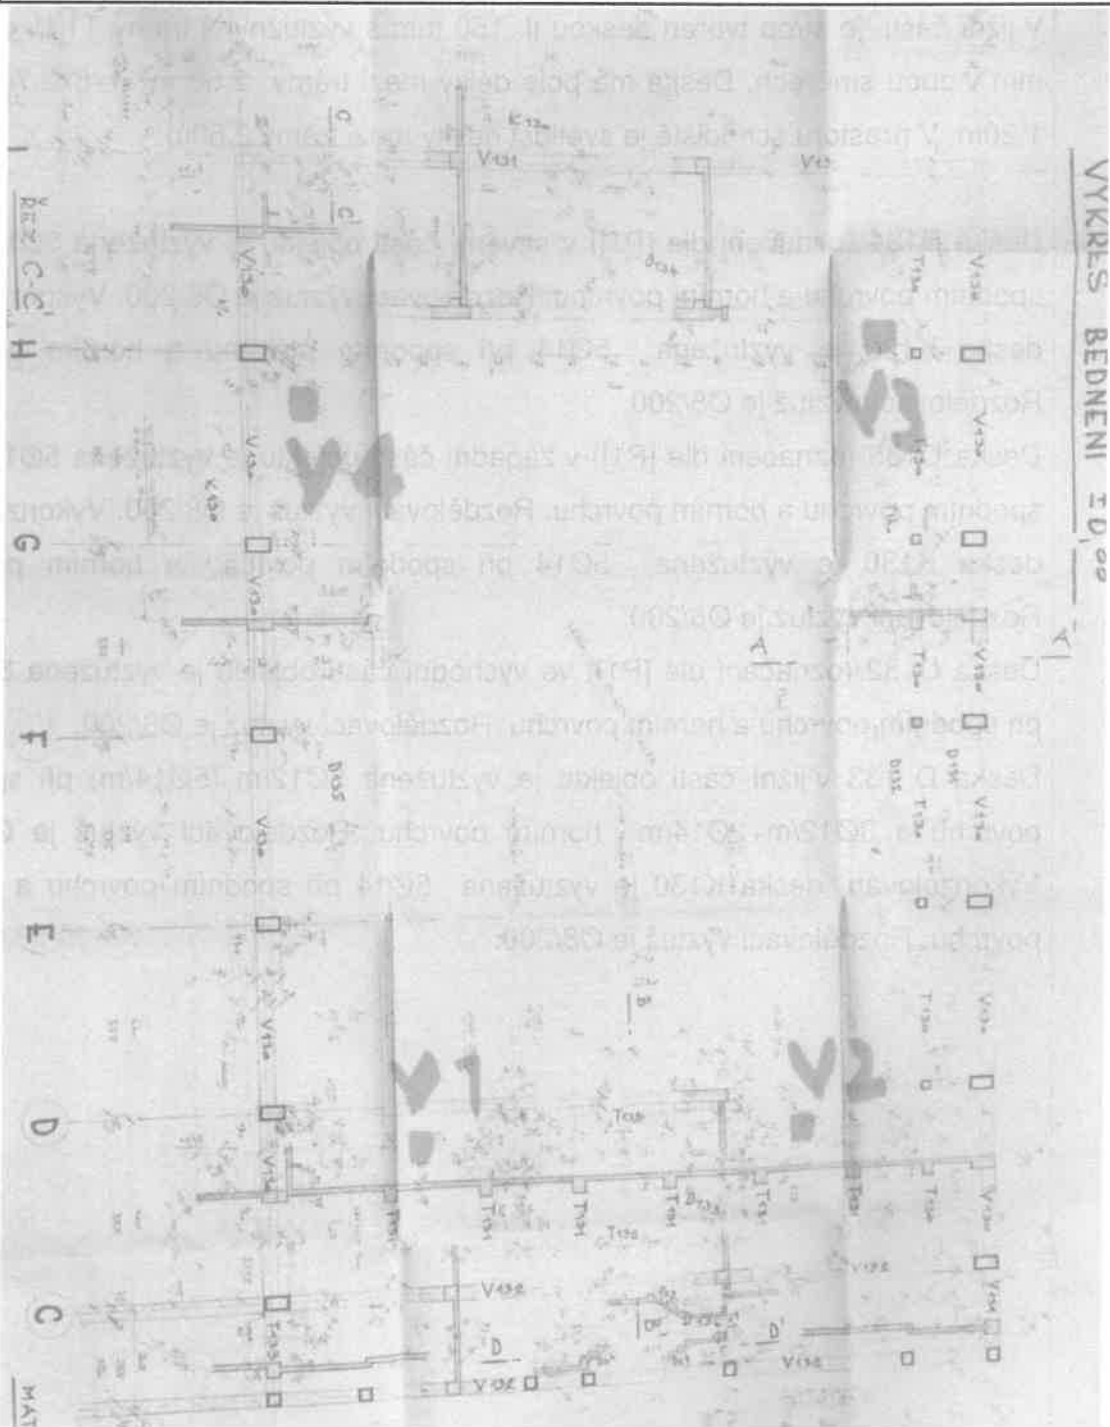
Obr. 1.1. – Skladba – výkres bednění na $\pm 0,000$ m

Pevnost v tlaku byla stanovena na 4 odvrtech V1, V2, V3 a V4 (poloha vrtů je označena na obr. 1.1) a to dle ČSN EN206-A1 a ČSN EN 13791. Karbonatace betonu byla stanovena pomocí fenolftaleinového roztoku.

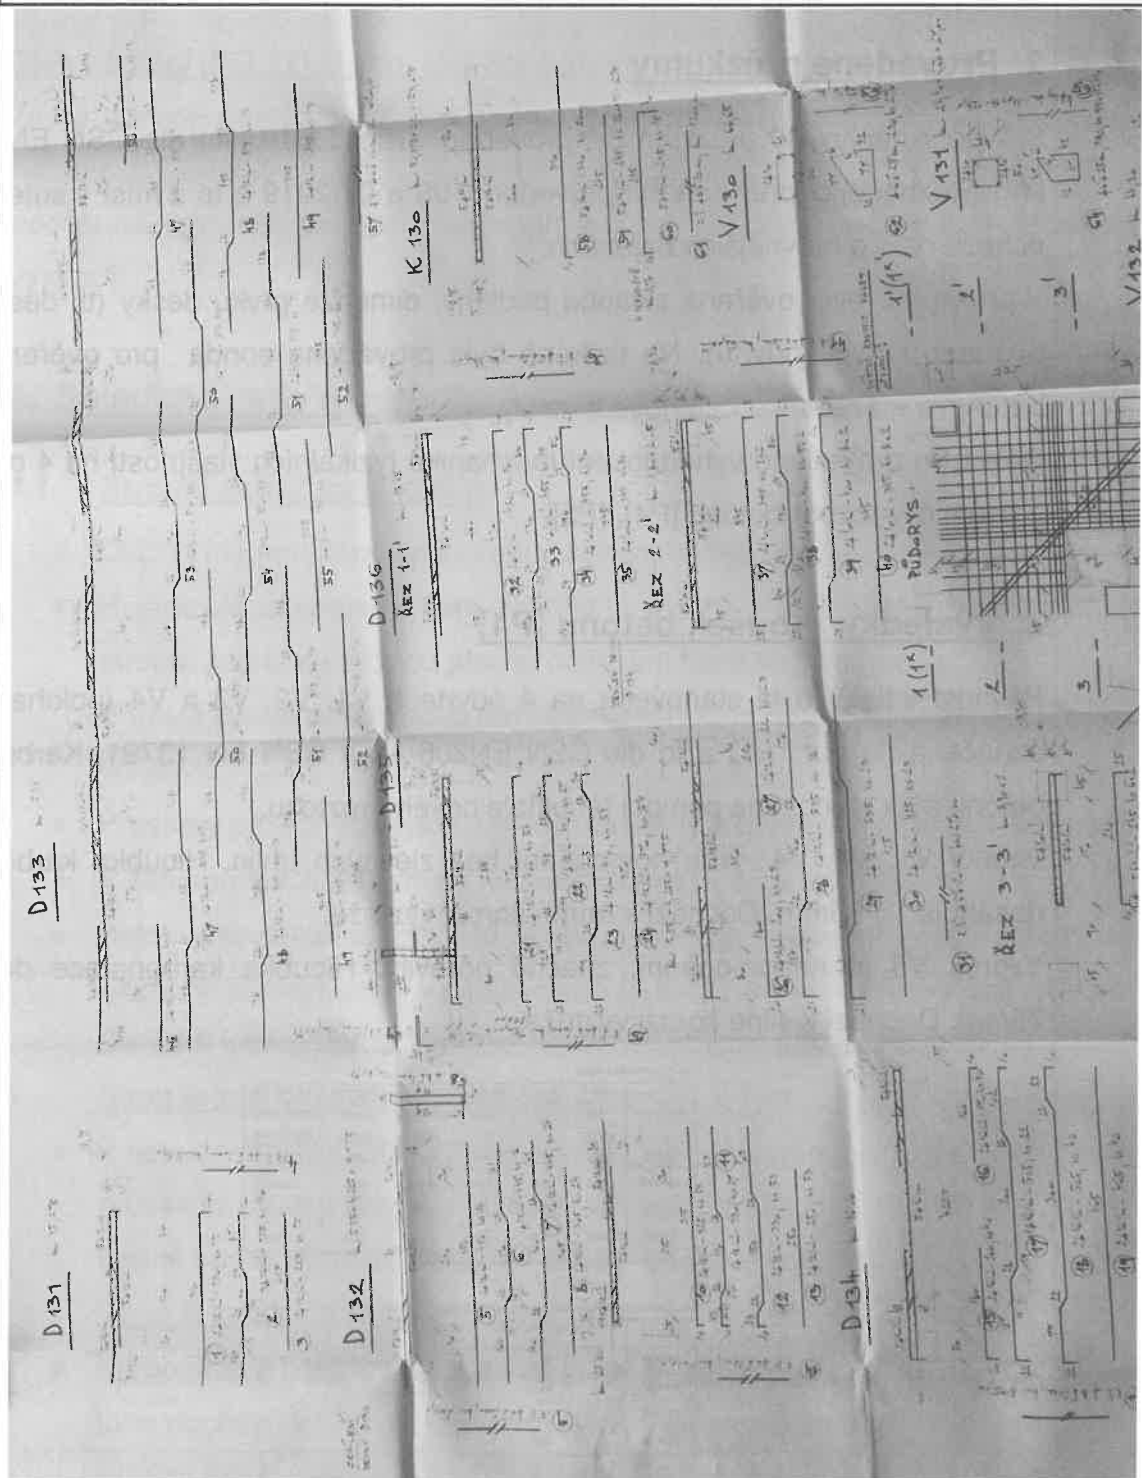
Obr. 1.2. – Výztuž desek na ±0,000 m

Deska D 133 v jižní části objektu je vyztužena 5Ø12/m (5Ø14/m) při spodním povrchu a 3Ø12/m+2Ø14/m horním povrchu. Rozdělovací výztuž je Ø8/200. Vykonzolování deska K130 je vyztužena 5Ø14 při spodním povrchu a horním povrchu. Rozdělovací výztuž je Ø8/200.
