# Lávka Strakonice – L3

Lávka přes rameno řeky Otavy -Podskalí

## HLAVNÍ PROHLÍDKA

**Objekt:** Lávka ev. č. Strakonice ST– L3( Lávka přes rameno řeky Otavy –Podskalí)

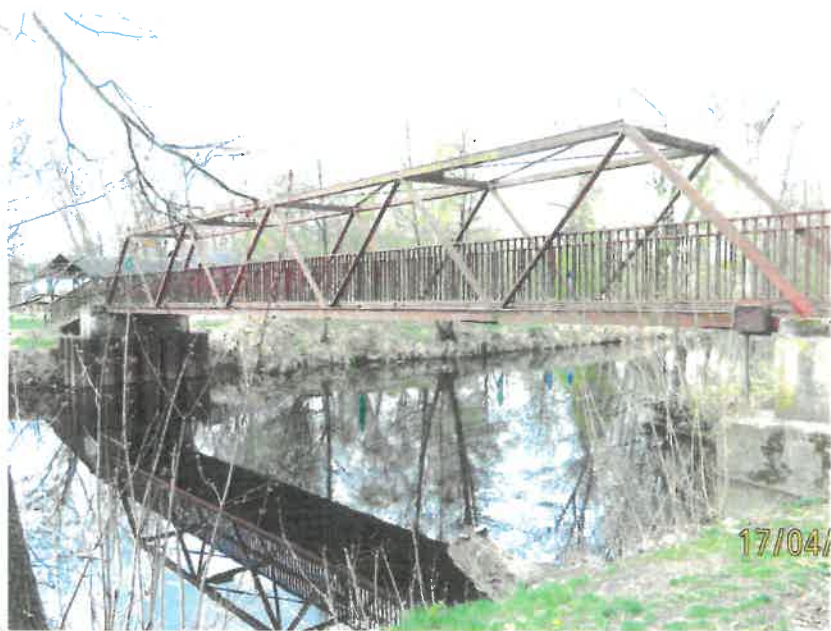
- Beton úložných                      prahů silně znečištěn volným substrátem ,napadaným listím a travním porostem.
- 3. Nosná konstrukce
  - Orezivělá, dolní pasy                      Nosné konstrukce lávky pokryty nečistotami (napadaným listím). Nosná konstrukce nástupních ramp koroduje..

Pohled na nástupní rampu ve směru z centra.
