KARTA REALIZACE

Dům kultury Strakonice - oprava střechy, pojistná událost 1

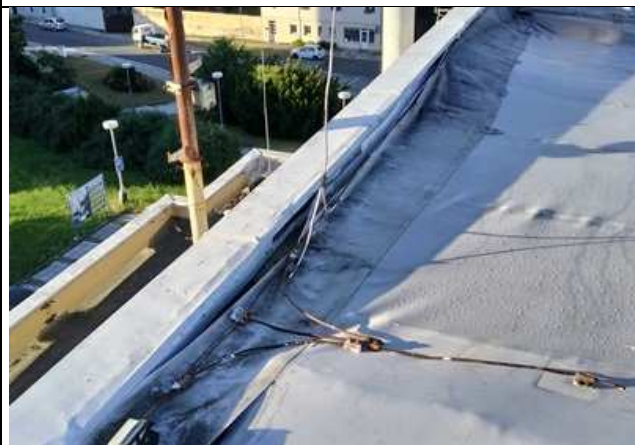
IMG_20200731_070703.jpg

Oprava poškození střechy Domu kultury Strakonice, které vzniklo vichřicí dne 10.2.2020. Jedná se o tato poškození: v části u světlíku - o odtržení folie od atiky v délce cca 9 m a o vytržení folie z kotev v rozsahu cca 18,5 x 9 m, v části nad hledištěm - o odtržení plechové atiky 05 x 8 m, o odtržení oplechování RŠ 250 mm v délce 23 m a vlivem sání došlo k vytržení folie z kotev na sedlové střeše.

Původní stav

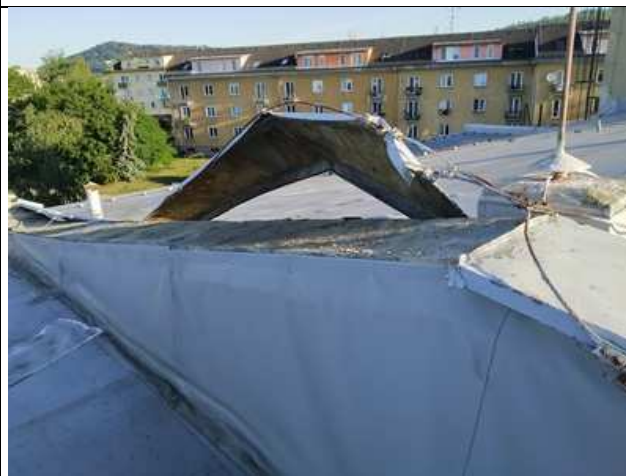
IMG_20200731_070727.jpg

Původní stav

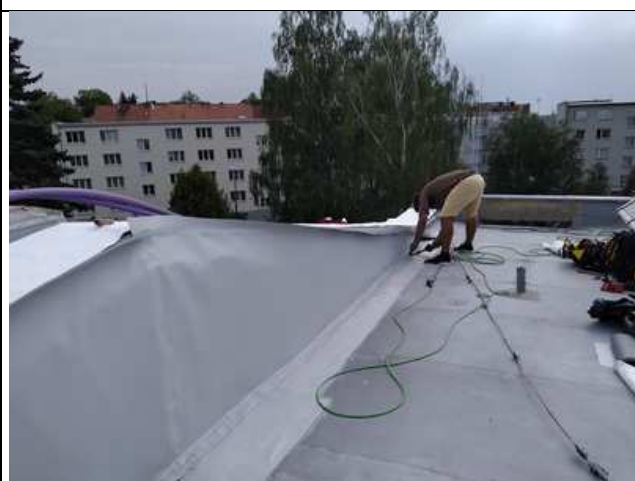
IMG_20200814_100534.jpg

Realizace

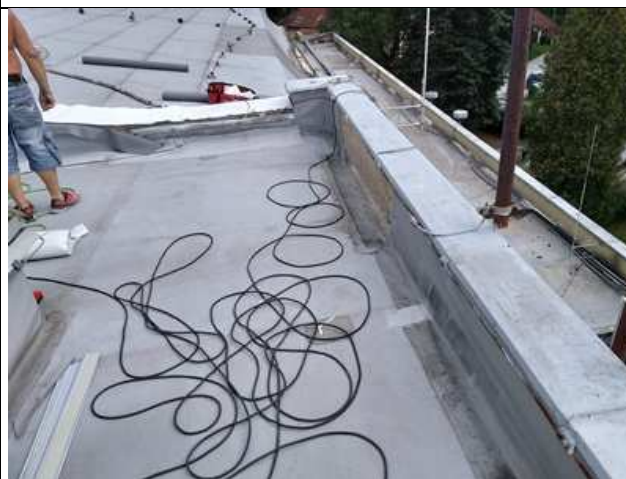
IMG_20200814_100938.jpg

Realizace

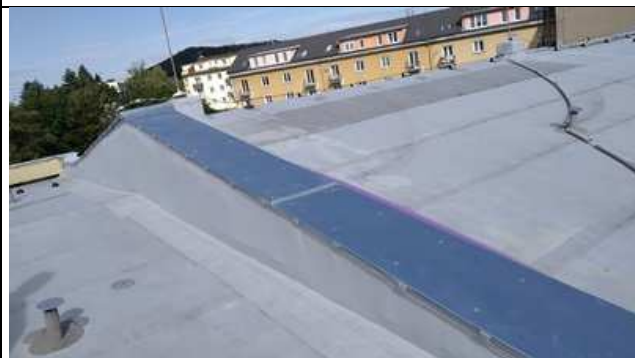
IMG_20200904_100829.jpg

Nový stav

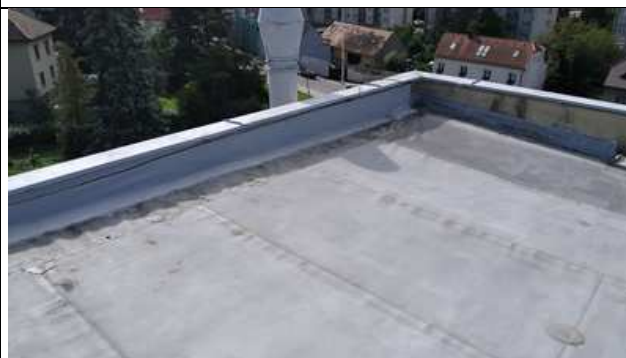
IMG_20200904_100908.jpg

Nový stav
