VSTUP DO PS – ZIMNÍ STADION

AFRY a.s. PŘEVY	AKCE: Město Strakonice		MĚŘITKO: 1:50
	REKONSTRUKCE ZÁSOBOVÁNÍ TEPEM ZIMNÍHO STADIONU Z PLAVECKÉHO STADIONU		
ZAKÁZKOVÉ ČÍSLO: 0117T.20	NÁZEV: VSTUP DO PS – ZIMNÍ STADION		POČET A4: 2
STUPEŇ: DOKUMENTACE PRO VYDÁNÍ STAVEBNÍHO POVOLENÍ	S001 – TEPLOVOD – STAVEBNÍ A POTRUBNÍ ČÁST		REVIZE: 0
DATUM: 10/2020	VYPRACOVAL:

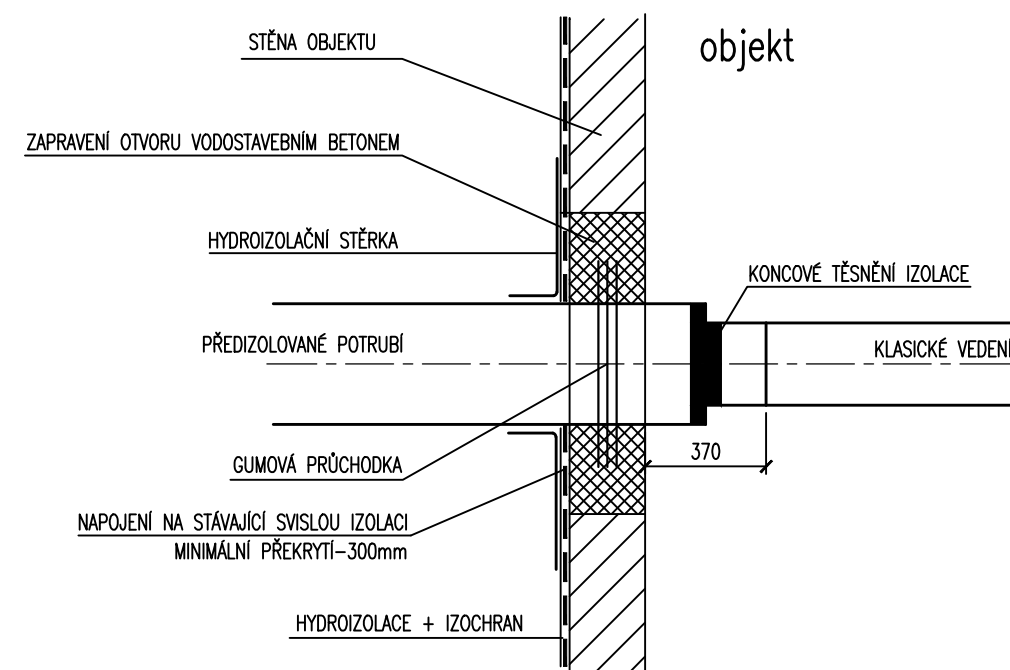
DETAIL – PROSTUP STĚNOU OBJEKTU

PO MONTÁŽI POTRUBÍ BUDOU PORUŠENÉ VNITŘNÍ POVRCHY V OBJEKTU V MÍSTĚ PRŮCHODU POTRUBÍ STAVEBNĚ ZAČISTĚNY VE SHODĚ SE STÁVAJÍCÍM PROVEDENÍM. PROSTOR STANICE BUDE VYČISTĚN OD STAVEBNÍCH NEČISTOT A UVEDEN DO PŮVODNÍHO STAVU. NA VIDITELNĚM MÍSTĚ SE OZNAČÍ SMĚR TOKU MÉDIÍ.

KABELOVÉ CHRÁNIČKY 2xHDPE40 BUDOU UKONČENY NA STĚNĚ CCA 0,5M ZA PROSTUPEM. CHRÁNIČKY BUDOU ZASLEPENY ZÁTKOU.
